CASO DE ESTUDIO

AWC Ayuda a Eliminar las Incrustaciones de Sílice en el Sistema de RO con Agua de Alimentación de Alto Contenido de Hierro

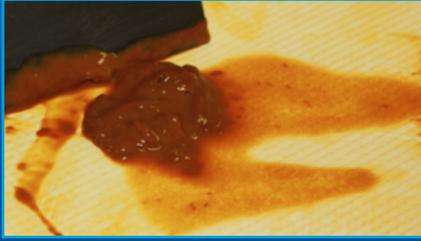
Foulant collection on tail element

Una autopsia de membrana encontró incrustaciones de hierro, incrustaciones de sílice, sólidos en suspensión e incrustaciones biológicas en los elementos de la cola de la segunda etapa. Dado que las concentraciones de agua de alimentación no se consideraron demasiado altas, se realizó un estudio en profundidad para identificar la causa de la formación de incrustaciones de sílice. Esto incluyó una revisión de la calidad del agua, simulaciones de laboratorio ROSSEP, estudios de limpieza y, finalmente, una prueba de limpieza y antiincrustante a gran escala en la planta.

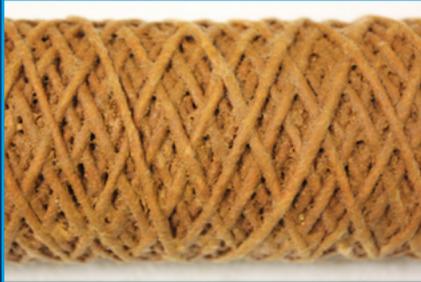
Fouled cartridge filter

Un análisis del depósito rojo pesado que cubría los filtros de cartucho de pretratamiento arrojó que el ensuciamiento consistía principalmente en sales de hierro y un ensuciamiento biológico significativo.

Esto fue una indicación de que el problema de las incrustaciones comenzó antes que las membranas. Por tanto, una solución eficaz tenía que incluir el control de las sales férricas ya precipitadas.

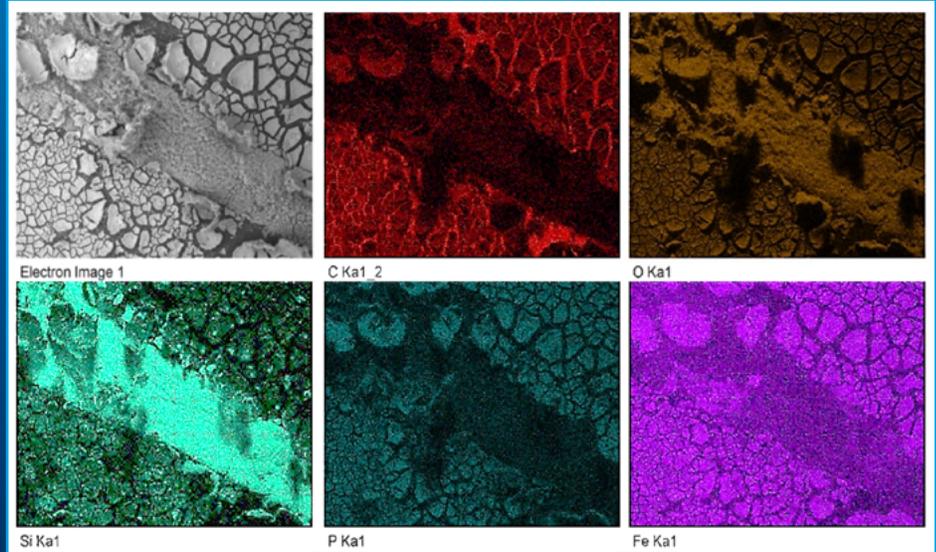
Silica was clearly present in the same pattern as the ferric hydroxide and ferric hydroxyphosphate. A thick layer of silica scale resulted in a reduced signal from the ferric salts beneath, as determined by a fainter color from the iron map in the region where silica scaling was heaviest.

Aunque los niveles de sílice habían aumentado, se calculó que la sílice en la corriente de rechazo estaba en el rango de 140-150 ppm. Estas concentraciones de sílice no suelen considerarse excesivas. Sin embargo, la sílice se adsorbe en las superficies que contienen hidróxido y la presencia de un precipitado de hidróxido férrico catalizará la polimerización de la sílice y permitirá que los polímeros de sílice se adhieran a la superficie de la membrana.

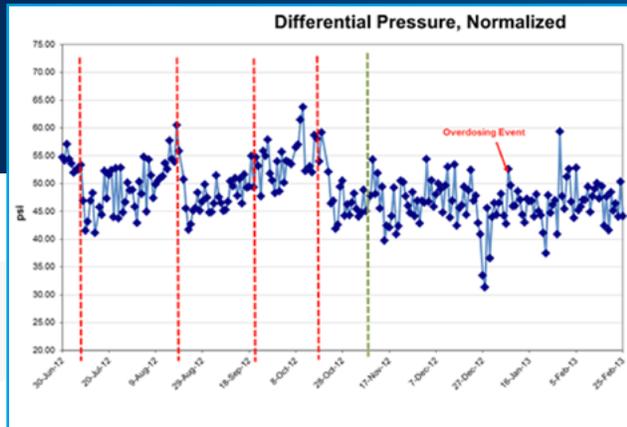
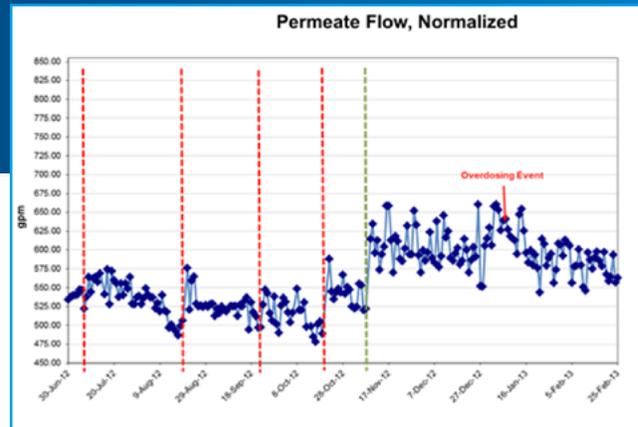
--- CIP --- Switch to AWC Megaflux® AF antiscalant

La prueba a gran escala tuvo una duración de 3 meses y consistió en probar el antiincrustante AWC Megaflux® AF en uno de los seis trenes, el Tren E. La limpieza se realizó en el Tren E antes del inicio de la prueba a gran escala. La prueba antiincrustante se realizó con 6.5 ppm de AWC Megaflux® AF.

Después de 60 días de operación, ocurrió un corte de energía y cuando la planta restableció la energía, las bombas químicas comenzaron a dosificar el antiincrustante mientras los trenes aún estaban fuera de línea. Este evento resultó en una sobredosis severa de antiincrustantes. Todos los trenes mostraron una tendencia descendente temporal severa en este caso, sin embargo, esto se resolvió con el tiempo y el rendimiento se estabilizó una vez más. Al final de los 90 días, se determinó que la prueba antiincrustante fue exitosa y la planta continuó usando el AWC Megaflux® AF.
